A PANNON-PROTECT CSÍKSOMLYÓN

A KÖNNYEZŐ HÁZIGOMBA KIIRTÁSA A CSÍKSOMLYÓ/CSOBOTFALVAI TEMPLOMBÓL

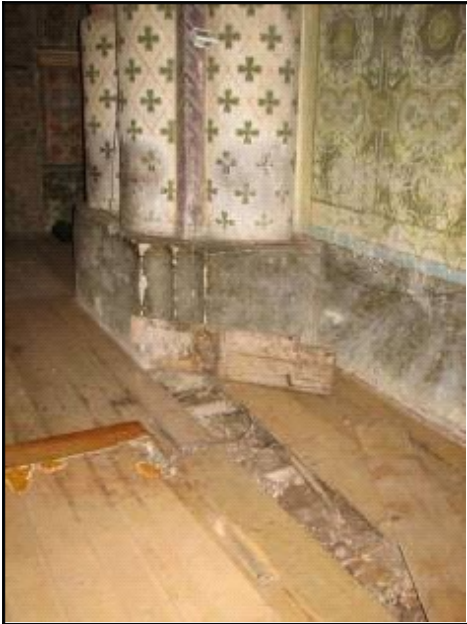
bejegyzett **Abies-Transsylvania** céghez. A munka szinte azonnal megkezdődött. Az első padlóbontások azt mutatták, hogy a fertőzés a templom északi fala mellől indult el, és kezdetben úgy látszott, nagyjából a templomhajó feléig terjedhet. **(2. sz. fotó)**

2. sz. fotó: Termőtestek a padlón (Babos R.)

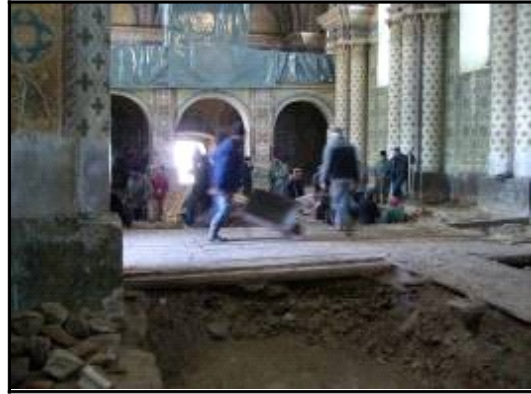
3. sz. fotó: A kaláka (Babos R.)

A fertőzött anyagok kitermelését és elszállítását a falu népe, olykor 40-50 férfi, szakfelügyelet mellett kalákában végezte. **(3. sz. fotó)** Összességében mintegy 370 m³ fertőzött töltésanyagot távolítottak el. Minden fertőzött faanyag azonnal elégetésre került.

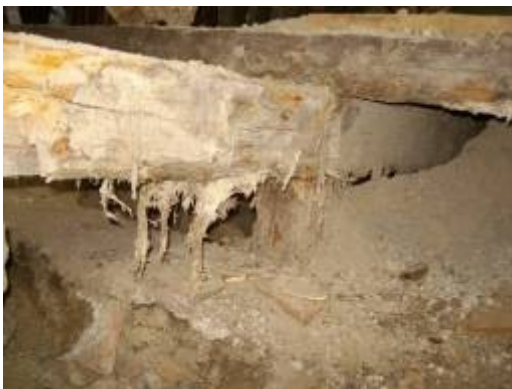
A munka közben vált nyilvánvalóvá, hogy a templomhajó padló alatti teljes területe, a torony alatti szobák, valamint a sekrestye és az oldalkápolna is gombafertőzött. **(4. sz. fotó)**

4. sz. fotó: A padló elgombásodott tartószerkezete (Máthé Zs.)

A padokat már előbb kibontották és elszállították. Fertőzött részeik „amputálása” után az elemeket újragyártják. A megmaradó részeket **DIFFUSIT HOLZBAU B** védőszerrel kezelik. A mellékoltárokat és az oldalkápolna oltárát le kellett bontani, és **DIFFUSIT HOLZBAU B** védőszerrel történt kezelés után tároljuk a visszaépítésig. A gomba számos helyen belenőtt a külső falakba is!

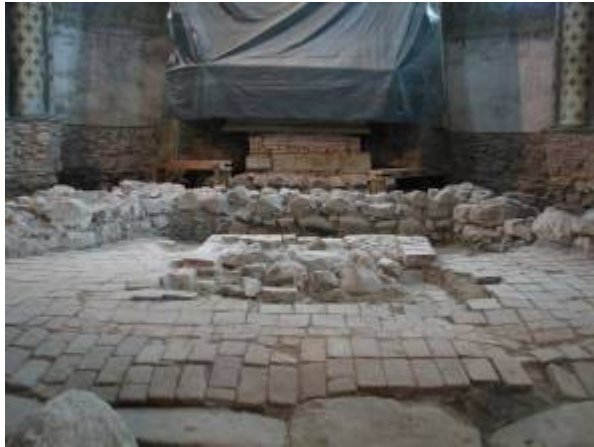
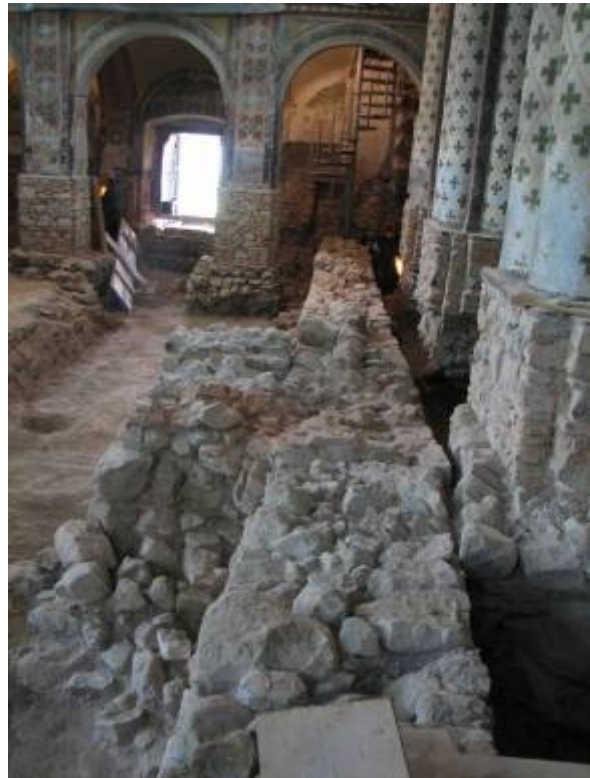
5. sz. fotó (Babos R.)

A templom padlója alól középkori falmaradványok és téglaburkolatot került elő. A 2002-2005-ös régészeti feltárás során ezeket már dokumentálták. A gombakár felszámolása során azonban, rendkívül alaposan kellett elvégezni a feltárást, ennek következtében a maradványok

teljes szépségükben, épen kerültek napvilágra. **(5. és 6. sz. fotó)**

Botár István régész szerint a Csíki medencében egy modern templomon belül még sosem lehetett ilyen tisztán látni egy középkori templom négy építési fázisát. Jól látható a régi szentély fala, középen az oltár alapja a téglapadlóburkolattal. Láthatók a régi templom külső falai és a támasztó pillérek, a régi déli bejárat, a szentségtartóhoz vezető lépcső. A 12. században itt már templom állt, valószínűleg Csíkszék legrégebbi kőtemploma. *(You Tube: Csobotfalva)*

Ami jó a régészeknek és a műemlékvédőknek, nem okvetlenül jó a gombamentesítőknek. A gombafonalak át, meg átszöttek a történelmi falmaradványokat, és a fal belsejében igen védett helyen tenyésznek. A mentesítés szempontjából legegyszerűbb és legbiztonságosabb lenne a falmaradványok elbontása és eltávolítása. Esetünkben ez nem járható út.

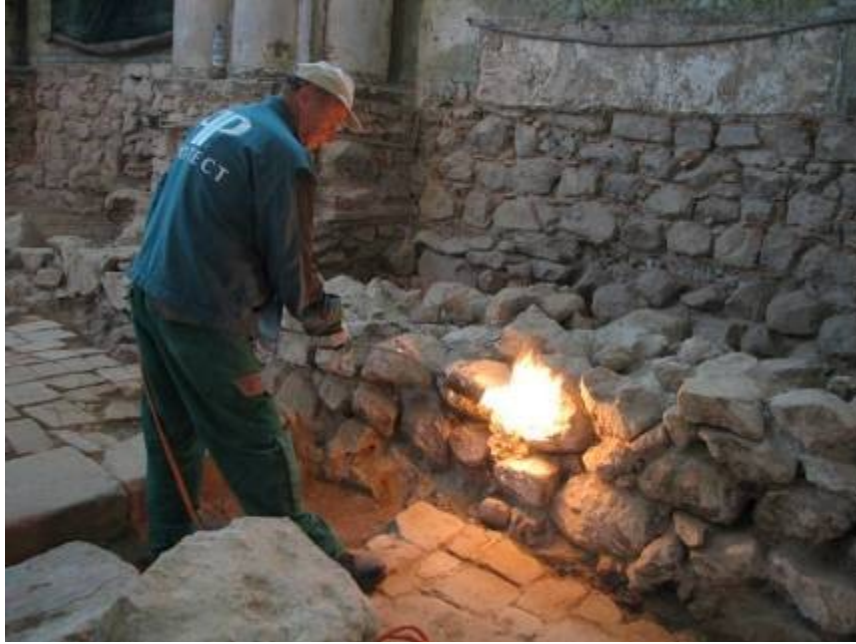
7. sz. fotó: Gombafonalak pusztítása hőkezeléssel (Babos R.)

A gombamentesítést a fertőzés behatárolása, a falak megtisztítása, a fugák kimélyítése után lángkezeléssel kezdődik, amikor leégettük a falokról az esetleg megmaradt gombaképleteket. A hőkezelés másik feladata a fal felmelegítése, amivel néhány centiméteres mélységben igyekeznek elpusztítani a falban lévő gombafonalakat. **(7. sz. fotó)**
