# Eliminarea ciupercii de casă lăcrimatoare

din edificiul bisericii catolice de la Șumuleu Ciuc/ Cioboteni

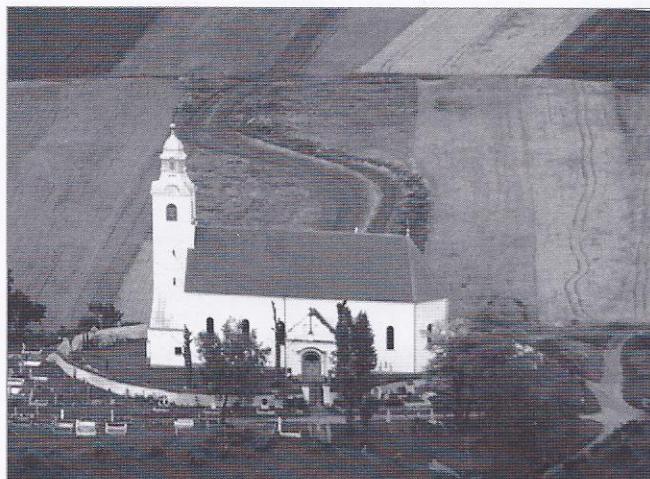
1.

Ultima reconstrucție a bisericii din Cioboteni s-a finalizat în anul 1817, în acest an construcția dobândindu-și forma finală, în stil neobaroc (foto nr.1). În biserică, s-au observat pentru prima dată semnele infecției fungice, în 2002. La vremea respectivă, problema a fost tratată concomitent cu cercetările arheologice. Nu a fost o soluție de succes. Probabil atunci a ajuns infecția și în zonele încă neafectate ale bisericii.

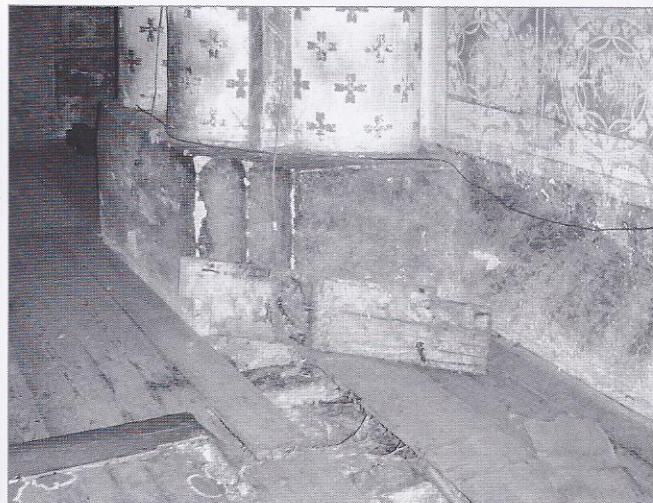
2.

Primele cercetări au arătat faptul că infecția a pornit de lângă peretele nordic al bisericii și părea să se extindă până la jumătatea clădirii (foto nr.2). Eliminarea și transportul elementelor constructive infestate s-au executat de săteni, sub îndrumarea specialiștilor (foto nr.3). În totalitate a fost scos din biserică un volum de 370 mc material infestat. Toată masa lemnosă compromisă a fost arsă imediat.

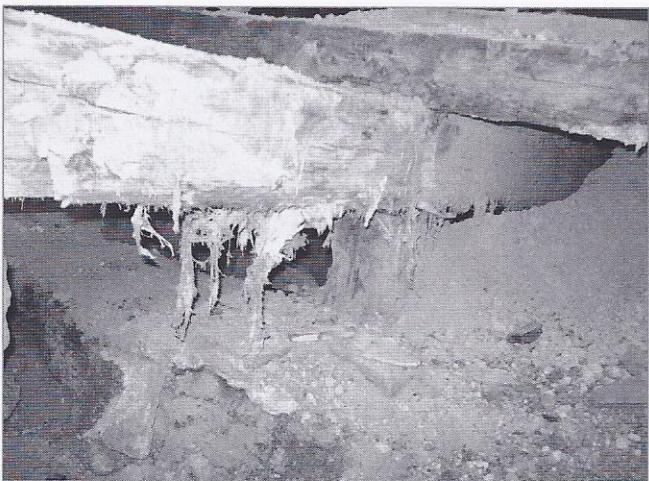
4.

În timpul lucrărilor s-a descoperit că, de fapt, întreaga suprafață de sub podea, camerele aflate sub turn, sacristia și capela laterală, toate erau invadate de ciupercă (foto nr.4). Bâncile din lemn au fost anterior demontate și transportate. După "amputarea" părților infectate, au fost fabricate noile elemente care completează structura originală. Părțile rămase intace au fost tratate cu DIFFUSIT HOLZBAU B. Altarele laterale și altarul din capelă au fost, de asemenea, demontate și tratate cu DIFFUSIT HOLZBAU B, aflându-se în conservare până la remontare.

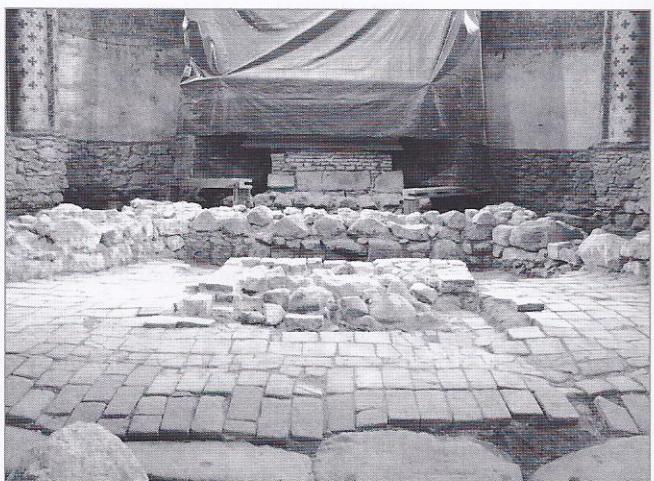
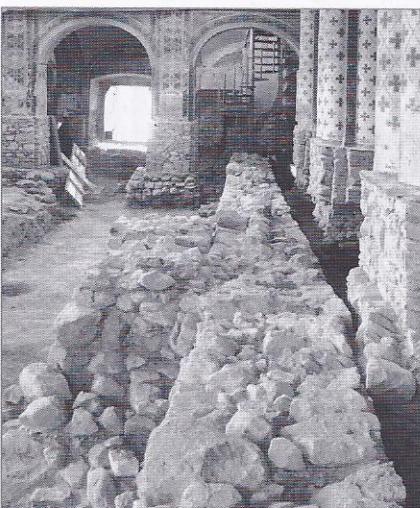
5.

documentate. În decursul lucrărilor de remediere a daunelor provocate de ciupercă, elementele istorice au fost complet descoperite, putând fi admirate în deplina lor frumusețe (foto nr.5 și 6).

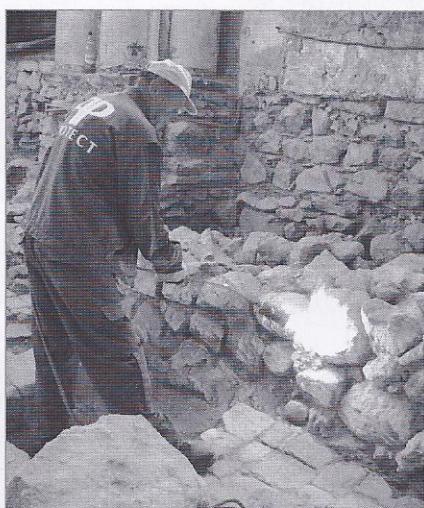
7.

Operațiile de anihilare propriu-zisă au început după definirea suprafeței infestate, curățarea perețiilor și adâncirea rosturilor printr-un tratament termic cu flacără, arzând eventualele rămășițe de ciupercă. Un alt scop al tratamentului caloric era încălzirea peretelui pe o adâncime de câțiva centimetri, distrugând hifele și miceliile adiacente (foto nr.7).

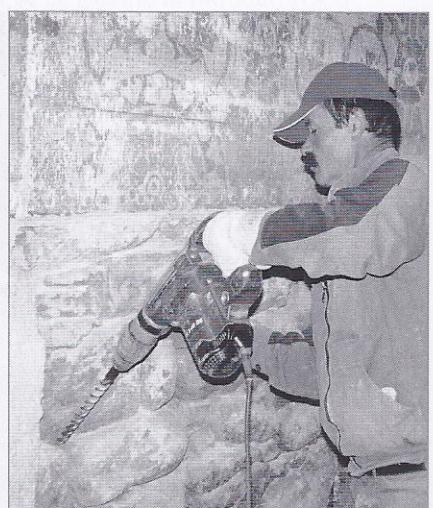
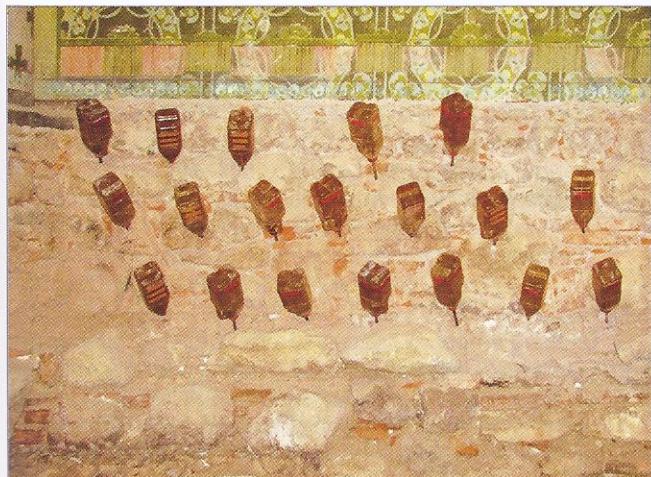
8.

În pereții exteriori ai bisericii catolice de la Șumuleu Ciuc/Cioboteni, fungicidul a fost introdus prin picurare și a pătruns de-a lungul unor canale formate prin burghiere pe direcție verticală (foto 8 și 9).

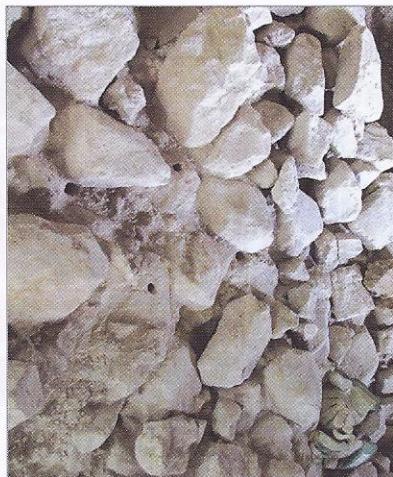
10.

În pereții istorici, am putut confectiona doar găuri verticale și prin acestea am introdus fungicidul (foto nr. 10). Am infiltrat în pereți, aproximativ 1800-2000 de litri DIFFUSIT M, iar pe suprafețele exterioare am pulverizat 450-500 litri fungicid DIFFUSIT S (foto nr.11).
